BIEN DE INTERÉS CULTURAL			BIC 1	
CAMINO DE SANTIAGO				
SITUACIÓN		SAN JUSTO DE LA VEGA		
REF. CATASTRAL	---	REF. CATÁLOGO ARQUEOLÓGICO	nº	
TRAMO	TODOS	REF. CATÁLOGO NORMAS URBANÍSTICAS	nº	s/r

ELEMENTO ARQUITECTÓNICO				EA 2	
IGLESIA PARROQUIAL			SAN JUSTO DE LA VEGA		
SITUACIÓN	C/La Carrera, nº 2		REF. CATÁLOGO ARQUEOLÓGICO		
REF. CATASTRAL	1948601TN5014N0001JY	REF. CATÁLOGO ARQUEOLÓGICO		nº	4
TRAMO	TU	REF. CATÁLOGO NORMAS URBANÍSTICAS		nº	s/r

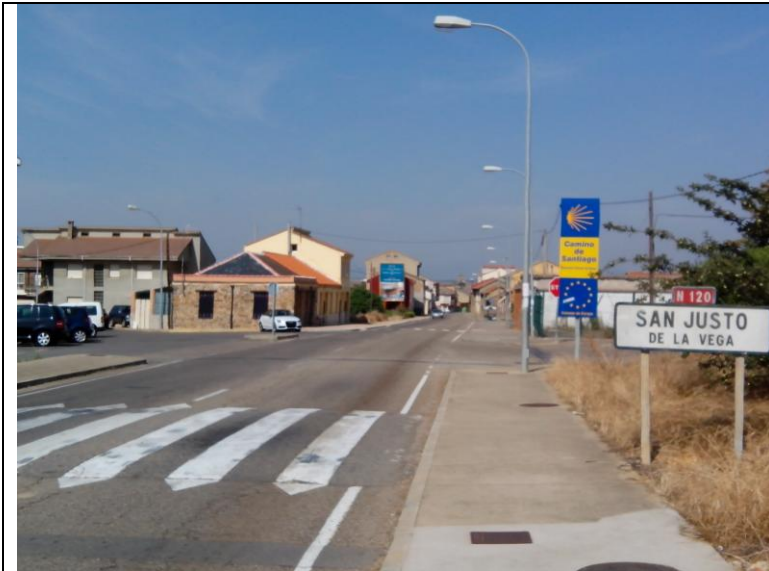
El tramo Este tiene doble acceso al municipio de San Justo de la Vega, uno de ellos por el monte desde Santibáñez de Valdeiglesias y otro que discurre paralelo a la carretera de titularidad estatal N120. Por motivos de seguridad éste se sitúa sobre el vial de servicio contiguo a la carretera y junto al monte de encinas. Cruza la carretera N-120 y, a pocos metros, la carretera de acceso al Centro de Tratamiento de Residuos (que se llega a cruzar en total hasta en tres ocasiones), desviándose poco después para tomar caminos en tierra y un pequeño tramo del antiguo trazado de la carretera, hasta llegar al cruce de Santo Toribio, desde el que se divisa San Justo de la Vega, Astorga, la vega del río Tuerto y los Montes de León. La bajada hasta el núcleo urbano de San Justo de la Vega discurre por una senda pavimentada. Atraviesa el núcleo urbano por el acerado de la margen Norte de la calle Real, cruzando posteriormente el río Tuerto sobre una pasarela paralela al puente de la Molinería. Sigue un corto tramo por la acera contigua a la calzada de la antigua carretera N-120 y se desvía por un camino en tierra entre cultivos y contiguo a la fábrica de productos textiles AIPTESA, abandonando el municipio y entrando en Astorga por el puente medieval.

GRADO DE PROTECCIÓN Y ACTUACIONES	
PROTECCIÓN	BIEN DE INTERÉS CULTURAL CON CATEGORÍA DE CONJUNTO HISTÓRICO
ACTUACIONES GENERALES PERMITIDAS EN EL ENTORNO DE PROTECCIÓN DELIMITADO POR LA DECLARACIÓN DEL DECRETO 324/1999	Las señaladas en el PECAS para las diferentes áreas de protección.
ACTUACIONES SINGULARES PERMITIDAS	Las Actuaciones urbanizadoras sobre la traza del Camino de Santiago en SUC, SUI y en el SAUI, así como las de tratamiento superficial en SR requerirán de informe preceptivo y vinculante de la Comisión Territorial de Patrimonio Cultural aun cuando las condiciones particulares de urbanización estén recogidas en el PECAS.
ELEMENTOS DEGRADANTES	PRINCIPALES ACTUACIÓN INDIRECTA: canalones y bajantes, cableados aéreos SECUNDARIOS DE ACTUACIÓN INDIRECTA: impacto visual negativo de contenedores, estado de conservación y ornato de edificaciones e instalaciones, solares sin vallar
ACTUACIONES RECOMENDADAS	+ Sustitución prioritaria de cableado, canalones y bajantes. + Actuaciones destinadas a la mejora del paisaje urbano, sea de forma pedagógica o coercitiva. + Incrementar la señalización en el entorno de la carretera N120 así como los cruces transversales, principalmente con la carretera de acceso al CTR de San Román de la Vega. + Mejorar el área de descanso contigua al cruceo con ocultación de los contenedores plantación de nuevas especies arbóreas y limpieza, perfilado y compactación del terreno

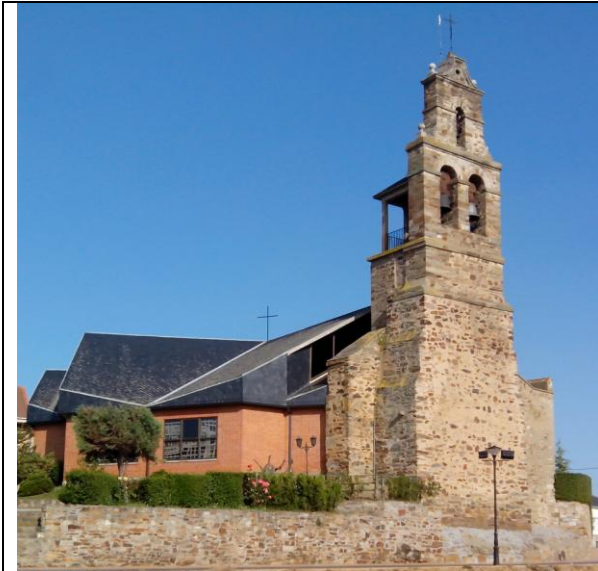
De la primitiva Iglesia, dedicada a los santos mártires Justo y Pastor, levantada a mediados del siglo XIX, sólo se mantiene en pie la torre rematada por una espadaña y parte del arranque de la primitiva nave. Ésta dispone de cuatro cuerpos, los dos inferiores ciegos, albergando el cuerpo intermedio dos campanas y un campanillo el cuerpo superior, rematado éste por un frontón. Esta fábrica es de mampostería de esquisto con sillares. Adosada a la torre, por su lateral sur, se dispone la escalera de acceso al campanario. Estos elementos son de piedra cuarcita procedente de la comarca de La Maragatería.

El nuevo templo se levantó hace 35 años. Es de planta hexagonal, con estructura metálica, cerramiento de fábrica de ladrillo cara vista y cubrición de pizarra. En el interior se guarda una imagen del santo patrón, obra del siglo XVI atribuida a Gregorio Español. El retablo es obra del pintor local Rosendo García Ramos "Sendo".

GRADO DE PROTECCIÓN Y ACTUACIONES	
PROTECCIÓN	INTEGRAL
ACTUACIONES GENERALES PERMITIDAS	CONSERVACIÓN CONSOLIDACIÓN RESTAURACIÓN REHABILITACIÓN (*)
ACTUACIONES SINGULARES PERMITIDAS	Obras de restauración o mantenimiento que procedan y las imprescindibles para mantener o mejorar las condiciones de habitabilidad.
PROPUESTA DE ACTUACIONES RECOMENDADAS Y OBSERVACIONES	
ELEMENTOS DEGRADANTES	PRINCIPALES ACTUACIÓN INDIRECTA: canalones y bajantes, cableados aéreos SECUNDARIOS DE ACTUACIÓN INDIRECTA: impacto visual negativo de contenedores, estado de conservación y ornato de edificaciones e instalaciones, solares sin vallar
ACTUACIONES RECOMENDADAS	+ Sustitución prioritaria de cableado, canalones y bajantes. + Actuaciones destinadas a la mejora del paisaje urbano, sea de forma pedagógica o coercitiva.

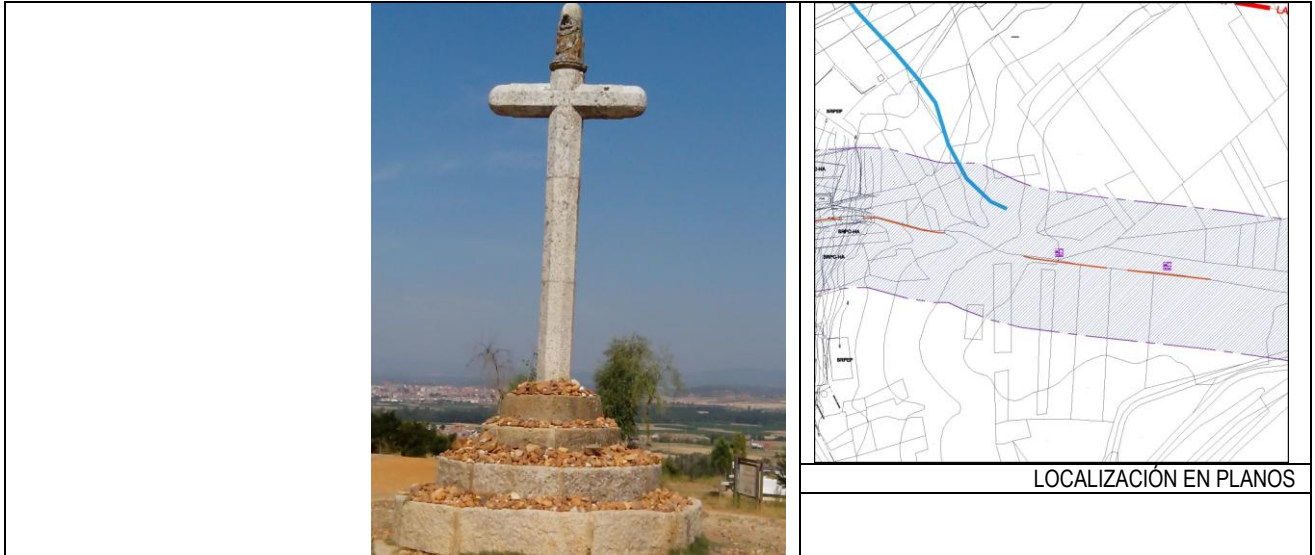
Crucero de sillería de granito, con imagen labrada, colocado sobre basamento de cuatro niveles, dedicado al Obispo Santo Toribio de Astorga, que fue el que rigió los destinos de la Diócesis Asturicense en el siglo IV.
Se cree que era natural de la provincia de la Galletia, que comprendía Galicia y parte de León. En su juventud fue Guardián de los Santo Lugares de Jerusalén, donde se ordenó sacerdote, regresando a Astorga donde fue nombrado Obispo. Combatió la herejía del Priscilianismo, mantuvo correspondencia con el Papa San León el Magno. De Jerusalén se trajo reliquias valiosísimas, entre ellas el trozo más grande de la Cruz de Cristo (Lignum Crucis) que se venera en el Monasterio de Santo Toribio de Liébana en Potes (Cantabria).
En la invasión de Teodorico y ante el cariz que tomaban las cosas, abandono Astorga llevándose varias reliquias entre las cuales figuraba la reliquia de la Santa Cruz, dirigiéndose a las montañas de Cantabria, en concreto al monte Iborna en la Liébana, donde quedó la Reliquia y se cree fue enterrado Santo Toribio a su fallecimiento, sin que hasta la fecha se hayan encontrado sus restos.

GRADO DE PROTECCIÓN Y ACTUACIONES	
PROTECCIÓN	INTEGRAL
ACTUACIONES GENERALES PERMITIDAS	CONSERVACIÓN CONSOLIDACIÓN RESTAURACIÓN
ACTUACIONES SINGULARES PERMITIDAS	
PROPUESTA DE ACTUACIONES RECOMENDADAS Y OBSERVACIONES	Es recomendable una actuación integral en el entorno para su puesta en valor mediante el tratamiento superficial del pavimento circundante, así como actuaciones de señalización.
ELEMENTOS DEGRADANTES	PRINCIPALES ACTUACIÓN INDIRECTA: no SECUNDARIOS DE ACTUACIÓN INDIRECTA: impacto visual negativo de contenedores, estado de conservación del ámbito ajardinado perimetral.
ACTUACIONES RECOMENDADAS	+ Tratamiento superficial del entorno y adecuación del área de descanso.

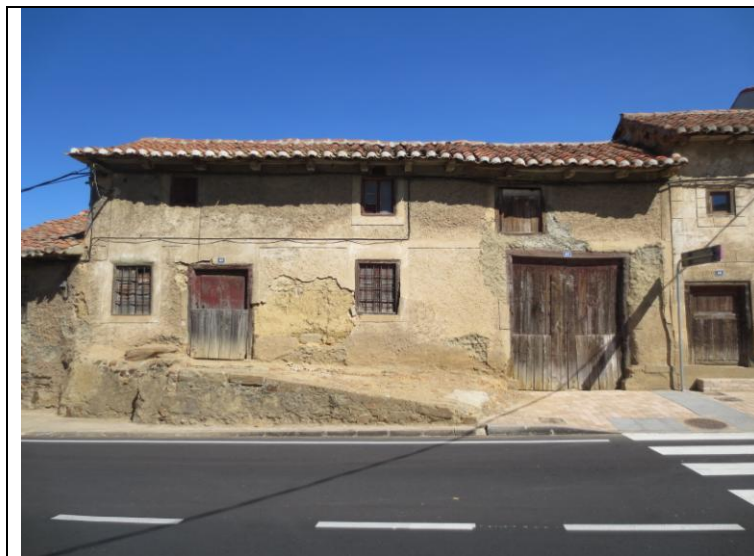
Edificación representativa de la antigua tipología arquitectónica tradicional del núcleo urbano a mediados del siglo XIX. De dos alturas, con fachada a la que se abren los huecos de la vivienda en planta baja y altillo, así como el acceso a la vivienda. En el lateral se sitúa el portón de acceso al zaguán y sobre éste el "boquero" del pajar. Muros de tapial sobre basamento de mampostería ordinaria de piedra cuarcita o canto rodado, estructuras de madera y cubierta a dos aguas con cubrición de teja cerámica de perfil árabe.

GRADO DE PROTECCIÓN Y ACTUACIONES	
PROTECCIÓN	AMBIENTAL
ACTUACIONES GENERALES PERMITIDAS	CONSERVACIÓN CONSOLIDACIÓN RESTAURACIÓN REHABILITACIÓN REESTRUCTURACIÓN
ACTUACIONES SINGULARES PERMITIDAS	REFORMA, de carácter puntual y que no altere la composición arquitectónica de la fachada y cubierta y los sistemas constructivos originales de éstos.
PROPUESTA DE ACTUACIONES RECOMENDADAS Y OBSERVACIONES	Eliminación del revoco de fachada para dejar visto el tapial o bien reparación del revoco con la reproducción de los recercados.
ELEMENTOS DEGRADANTES	PRINCIPALES ACTUACIÓN INDIRECTA: Rampa de acceso a inmueble, que produce inseguridad en los tránsitos urbanos peatonales. SECUNDARIOS DE ACTUACIÓN INDIRECTA: Presencia de cableados aéreos.
ACTUACIONES RECOMENDADAS	+ Adecuación de la rampa de acceso al inmueble mediante su reducción en la sección que permita un tránsito peatonal seguro. + Eliminación de cableados de la fachada, preferentemente mediante soterramiento.

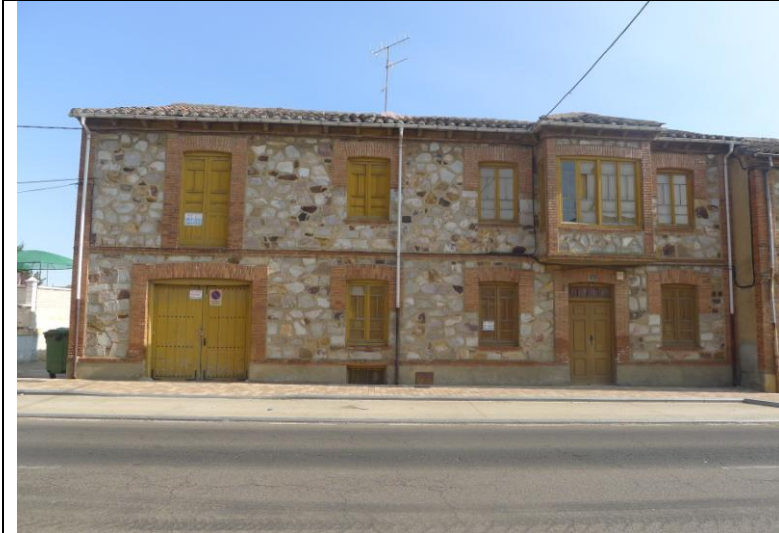
Edificación de dos alturas, con fachada de mampostería de piedra cuarcita y recercado de dintel de huecos en ladrillo macizo visto. Los huecos son de ratio vertical con mirador semicristalado que sobresale del plano de la fachada. Acceso diferenciado para vivienda por puerta pequeña y otros usos subsidiarios mediante portalón. Muros de mampostería, estructuras de madera y cubierta a dos aguas con cubrición de teja cerámica de perfil árabe. La carpintería exterior es de madera en color *mostaza* y vidriería simple.

GRADO DE PROTECCIÓN Y ACTUACIONES	
PROTECCIÓN	AMBIENTAL
ACTUACIONES GENERALES PERMITIDAS	CONSERVACIÓN CONSOLIDACIÓN RESTAURACIÓN REHABILITACIÓN REESTRUCTURACIÓN
ACTUACIONES SINGULARES PERMITIDAS	REFORMA, de carácter puntual y que no altere la composición arquitectónica de la fachada y cubierta y los sistemas constructivos originales de éstos.
PROPUESTA DE ACTUACIONES RECOMENDADAS Y OBSERVACIONES	Eliminación de canalones y bajantes de PVC sustituyéndolos por otros de aluminio o cobre conforme a las condiciones generales.
ELEMENTOS DEGRADANTES	
ACTUACIONES RECOMENDADAS

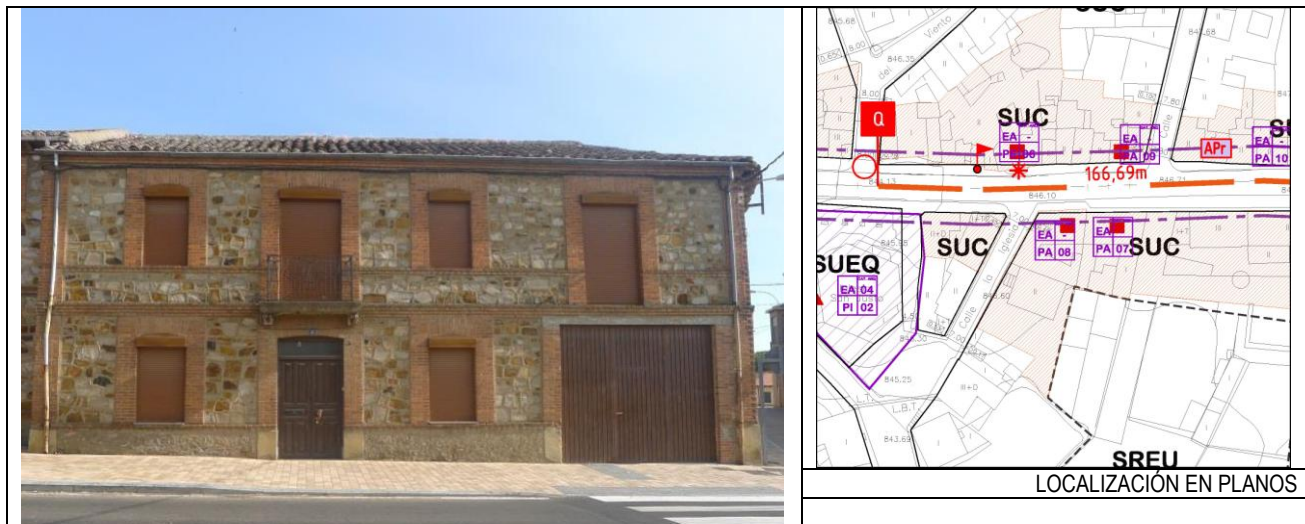
Edificación de dos alturas, con fachada de mampostería de piedra cuarcita y recerco de huecos en ladrillo macizo visto. Los huecos son de ratio vertical con balcón sobre peana de piedra.
Acceso diferenciado para vivienda y portalón.
Muros de mampostería, estructuras de madera y cubierta a dos aguas con cubrición de teja cerámica de perfil árabe

GRADO DE PROTECCIÓN Y ACTUACIONES	
PROTECCIÓN	AMBIENTAL
ACTUACIONES GENERALES PERMITIDAS	CONSERVACIÓN CONSOLIDACIÓN RESTAURACIÓN REHABILITACIÓN REESTRUCTURACIÓN
ACTUACIONES SINGULARES PERMITIDAS	REFORMA, de carácter puntual y que no altere la composición arquitectónica de la fachada y cubierta y los sistemas constructivos originales de éstos.
PROPUESTA DE ACTUACIONES RECOMENDADAS Y OBSERVACIONES	Eliminación de canalones y bajantes de PVC sustituyéndolos por otros de aluminio o cobre conforme a las condiciones generales.
ELEMENTOS DEGRADANTES	Cajones de persianas colocados por el exterior Portalón de dimensiones desproporcionadas
ACTUACIONES RECOMENDADAS	+ Retirada de cajas de persianas de forma prioritaria en cualquier actuación. + Recuperación de la imagen y dimensiones del portalón.

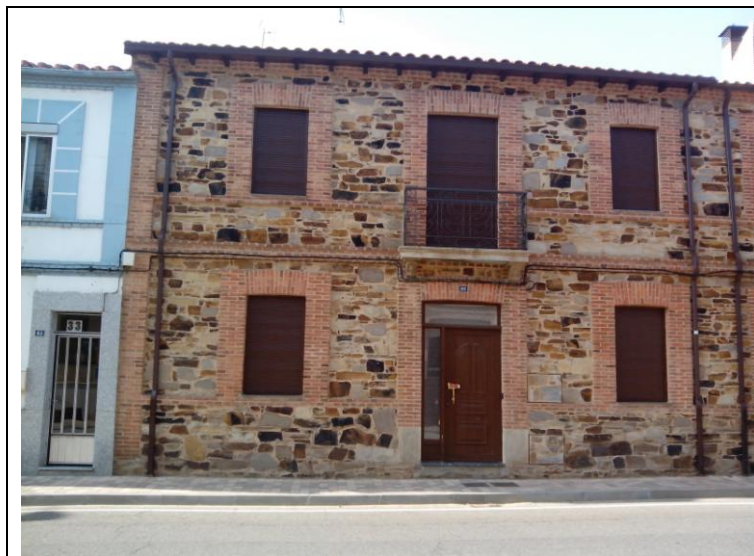
Edificación de dos alturas con fachada de composición simétrica con muros de mampostería de piedra cuarcita y recerco de huecos en ladrillo macizo visto. Los huecos son de ratio vertical con balcón sobre peana de piedra. Cubierta a dos aguas.

GRADO DE PROTECCIÓN Y ACTUACIONES	
PROTECCIÓN	AMBIENTAL
ACTUACIONES GENERALES PERMITIDAS	CONSERVACIÓN CONSOLIDACIÓN RESTAURACIÓN REHABILITACIÓN REESTRUCTURACIÓN
ACTUACIONES SINGULARES PERMITIDAS	REFORMA, de carácter puntual y que no altere la composición arquitectónica de la fachada y cubierta y los sistemas constructivos originales de éstos.
PROPUESTA DE ACTUACIONES RECOMENDADAS Y OBSERVACIONES	
ELEMENTOS DEGRADANTES	
ACTUACIONES RECOMENDADAS

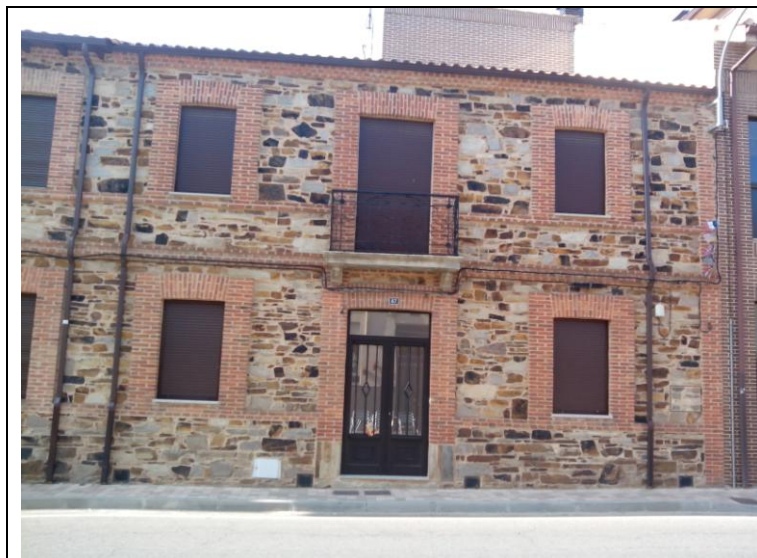
Edificación de dos alturas con fachada de composición simétrica con muros de mampostería de piedra cuarcita y recerco de huecos en ladrillo macizo visto. Los huecos son de ratio vertical con balcón sobre peana de piedra. Cubierta a dos aguas.

GRADO DE PROTECCIÓN Y ACTUACIONES	
PROTECCIÓN	AMBIENTAL
ACTUACIONES GENERALES PERMITIDAS	CONSERVACIÓN CONSOLIDACIÓN RESTAURACIÓN REHABILITACIÓN REESTRUCTURACIÓN
ACTUACIONES SINGULARES PERMITIDAS	REFORMA, de carácter puntual y que no altere la composición arquitectónica de la fachada y cubierta y los sistemas constructivos originales de éstos.
PROPUESTA DE ACTUACIONES RECOMENDADAS Y OBSERVACIONES	
ELEMENTOS DEGRADANTES	
ACTUACIONES RECOMENDADAS

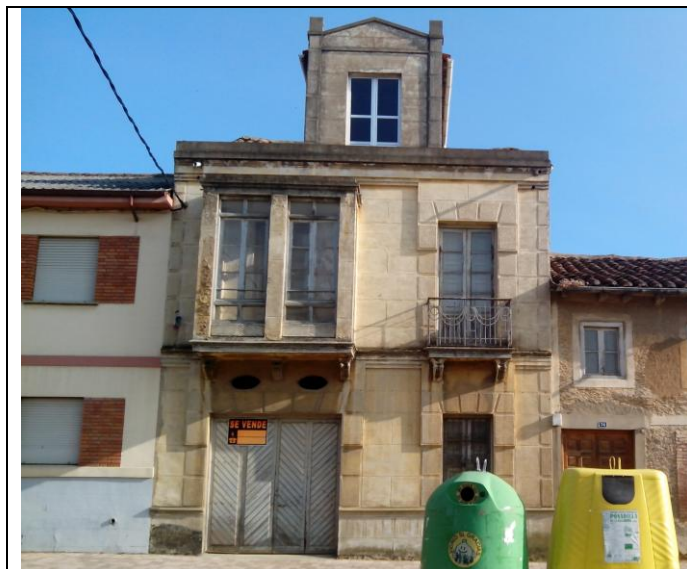
Edificación de dos alturas más cuerpo de buhardilla sobre la cubierta, rematado con frontón triangular. La fachada se compone de portón de acceso y sobre este mirador acristalado sobre peana apoyada sobre ménsulas, en cuyos entrepaños se abren sendos óculos de traza oval. Junto a estos huecos se sitúa en la planta baja una ventana y sobre ésta balcón volado igualmente sobre peana y ménsulas.

GRADO DE PROTECCIÓN Y ACTUACIONES	
PROTECCIÓN	AMBIENTAL
ACTUACIONES GENERALES PERMITIDAS	CONSERVACIÓN CONSOLIDACIÓN RESTAURACIÓN REHABILITACIÓN REESTRUCTURACIÓN
ACTUACIONES SINGULARES PERMITIDAS	REFORMA, de carácter puntual y que no altere la composición arquitectónica de la fachada y cubierta y los sistemas constructivos originales de éstos.
PROPUESTA DE ACTUACIONES RECOMENDADAS Y OBSERVACIONES	Eliminación del revoco de fachada para dejar visto el tapial o bien reparación del revoco con la reproducción de los recercados.
ELEMENTOS DEGRADANTES	PRINCIPALES ACTUACIÓN INDIRECTA: SECUNDARIOS DE ACTUACIÓN INDIRECTA: Composición y carencia de elementos decorativos en el cuerpo de la buhardilla. Galería con pilastras de fábrica.
ACTUACIONES RECOMENDADAS	+ Integración de buhardilla en la composición general del inmueble. + Acristalamiento de galería.

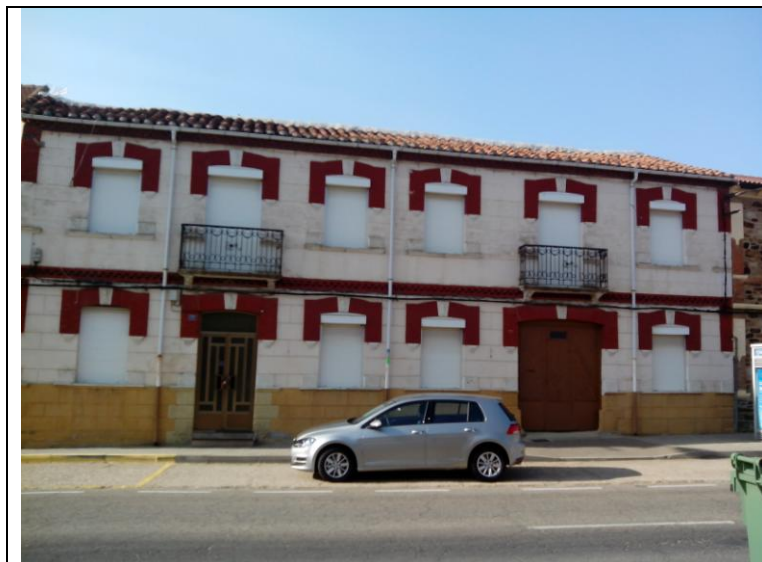
Edificación de dos alturas con fachada de composición simétrica respecto de los huecos de acceso. Éstos están remarcados bajo sendos balcones volados sobre peanas apoyadas en ménsulas. Huecos de ratio vertical. La fachada se encuentra revestida y pintada en blanco con el zócalo en color crema. Los huecos están recercados con ladrillo visto, con arcos vahidos colocado el ladrillo a sardinel con clave central decorada. Todo ello pintado en rojo y las claves en blanco.
Cubierta a dos aguas de teja árabe y cornisa con aparejo de ladrillo en diente de sierra.

GRADO DE PROTECCIÓN Y ACTUACIONES	
PROTECCIÓN	AMBIENTAL
ACTUACIONES GENERALES PERMITIDAS	CONSERVACIÓN CONSOLIDACIÓN RESTAURACIÓN REHABILITACIÓN REESTRUCTURACIÓN
ACTUACIONES SINGULARES PERMITIDAS	REFORMA, de carácter puntual y que no altere la composición arquitectónica de la fachada y cubierta y los sistemas constructivos originales de éstos.
PROPUESTA DE ACTUACIONES RECOMENDADAS Y OBSERVACIONES	
ELEMENTOS DEGRADANTES	Cajones de persianas colocados por el exterior
ACTUACIONES RECOMENDADAS	+ Retirada de cajas de persianas de forma prioritaria en cualquier actuación.

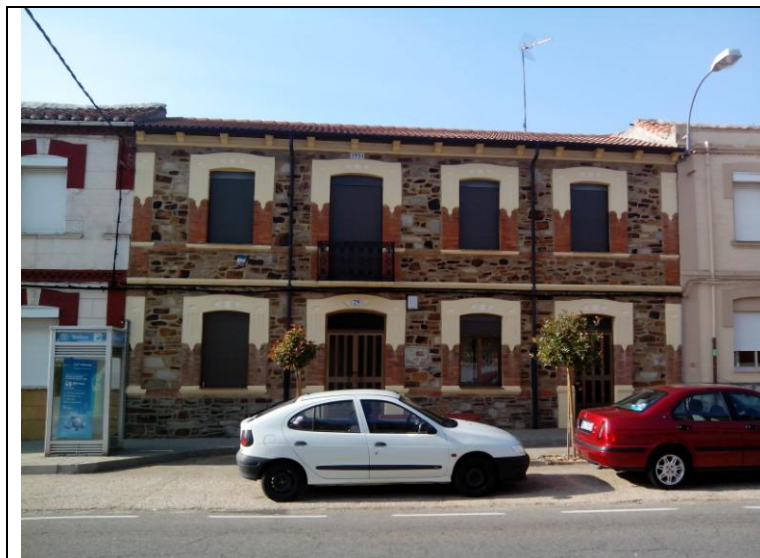
Edificación de dos alturas con fachada de composición simétrica muy ordenada. Huecos de ratio vertical decorados los dientes y laterales con revoco con motivos de influencia modernista y clasicista en ladrillo visto, siendo el resto de la fábrica de mampostería de piedra cuarcita rejuntada.
Cubierta a dos aguas de teja roja moderna y alero con ménsulas de fábrica decoradas.

GRADO DE PROTECCIÓN Y ACTUACIONES	
PROTECCIÓN	AMBIENTAL
ACTUACIONES GENERALES PERMITIDAS	CONSERVACIÓN CONSOLIDACIÓN RESTAURACIÓN REHABILITACIÓN REESTRUCTURACIÓN
ACTUACIONES SINGULARES PERMITIDAS	REFORMA, de carácter puntual y que no altere la composición arquitectónica de la fachada y cubierta y los sistemas constructivos originales de éstos.
PROPUESTA DE ACTUACIONES RECOMENDADAS Y OBSERVACIONES	
ELEMENTOS DEGRADANTES	Cajones de persianas colocados por el exterior
ACTUACIONES RECOMENDADAS	+ Retirada de cajas de persianas de forma prioritaria en cualquier actuación.

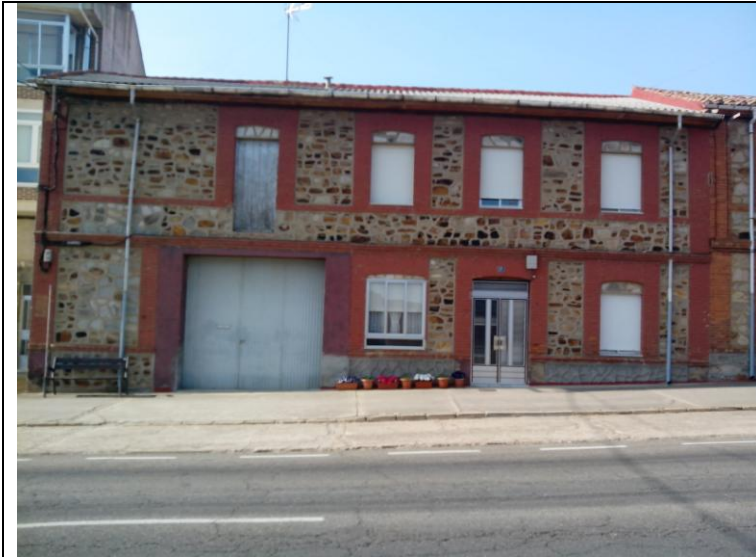
Edificación de dos alturas con fachada de composición tradicional estructurada. En el lado derecho se sitúa la vivienda con composición de pasillo central y cuartos a ambos lados en las dos plantas y en el eje izquierdo el acceso a los usos agrícola-ganaderos tradicionales, probablemente hoy en desuso, pero que se articulan mediante portón de grandes dimensiones y boquirón superior remarcando el eje. Huecos de ratio vertical recercados con fábrica de ladrillo visto y cornisas e impostas que remarcan la fábrica de cuarcita colocada desconcertada. Cubierta a dos aguas de placa de fibrocemento y canalones de chapa de acero.

GRADO DE PROTECCIÓN Y ACTUACIONES	
PROTECCIÓN	AMBIENTAL
ACTUACIONES GENERALES PERMITIDAS	CONSERVACIÓN CONSOLIDACIÓN RESTAURACIÓN REHABILITACIÓN REESTRUCTURACIÓN
ACTUACIONES SINGULARES PERMITIDAS	REFORMA, de carácter puntual y que no altere la composición arquitectónica de la fachada y cubierta y los sistemas constructivos originales de éstos.
PROPUESTA DE ACTUACIONES RECOMENDADAS Y OBSERVACIONES	+ Reforma del sistema de cubiertas y evacuación de aguas de la cubierta.
ELEMENTOS DEGRADANTES	PRINCIPALES ACTUACIÓN INDIRECTA: Presencia de cableados aéreos. SECUNDARIOS DE ACTUACIÓN INDIRECTA: Cajones de persianas colocados por el exterior y además revestidos mediante aplacado de piedra.
ACTUACIONES RECOMENDADAS	+ Eliminación de cableados de la fachada, preferentemente mediante soterramiento. + Retirada de cajas de persianas de forma prioritaria en cualquier actuación.

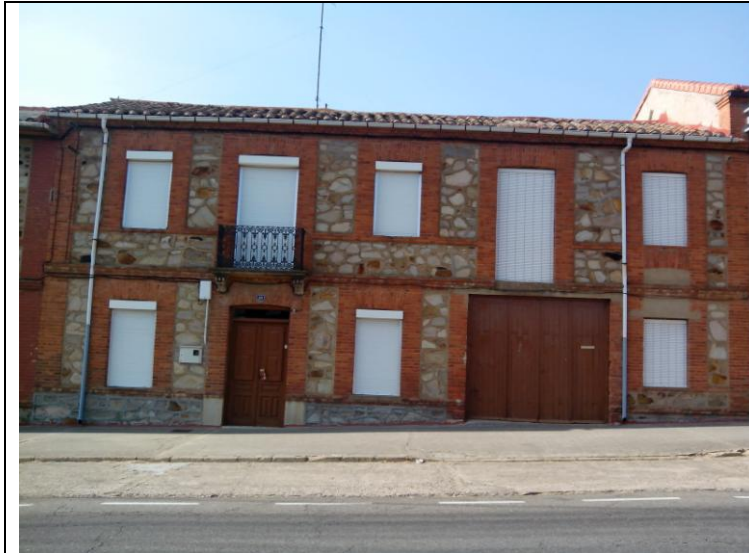
Edificación de dos alturas con fachada de composición tradicional estructurada. En el lado izquierdo se sitúa la vivienda con composición de pasillo central y cuartos a ambos lados en las dos plantas, valorándose el acceso mediante balconera en planta primera sobre la puerta de acceso a la vivienda, mientras que en el eje izquierdo existe el acceso a los usos agrícola-ganaderos tradicionales, probablemente hoy en desuso, pero que se articulan mediante portón de grandes dimensiones y boquirón superior remarcando el eje, ligeramente descabado. Adicionalmente se presenta un hueco más por planta, ordenados en eje vertical. Los huecos son de ratio vertical, recercados con fábrica de ladrillo visto y cornisas e impostas que remarcan la fábrica de cuarcita colocada desconcertada. Cubierta a dos aguas de teja árabe y canalones de PVC.

GRADO DE PROTECCIÓN Y ACTUACIONES	
PROTECCIÓN	AMBIENTAL
ACTUACIONES GENERALES PERMITIDAS	CONSERVACIÓN CONSOLIDACIÓN RESTAURACIÓN REHABILITACIÓN REESTRUCTURACIÓN
ACTUACIONES SINGULARES PERMITIDAS	REFORMA, de carácter puntual y que no altere la composición arquitectónica de la fachada y cubierta y los sistemas constructivos originales de éstos.
PROPUESTA DE ACTUACIONES RECOMENDADAS Y OBSERVACIONES	+ Reforma del sistema de cubiertas y evacuación de aguas de la cubierta.
ELEMENTOS DEGRADANTES	PRINCIPALES ACTUACIÓN INDIRECTA: Presencia de cableados aéreos. SECUNDARIOS DE ACTUACIÓN INDIRECTA: Cajones de persianas colocados por el exterior y además revestidos mediante aplacado de piedra.
ACTUACIONES RECOMENDADAS	+ Eliminación de cableados de la fachada, preferentemente mediante soterramiento. + Retirada de cajones de persianas de forma prioritaria en cualquier actuación.
